VERWITTERUNG

ÜBER ACCOYA

UNBEARBEITETES ACCOYA

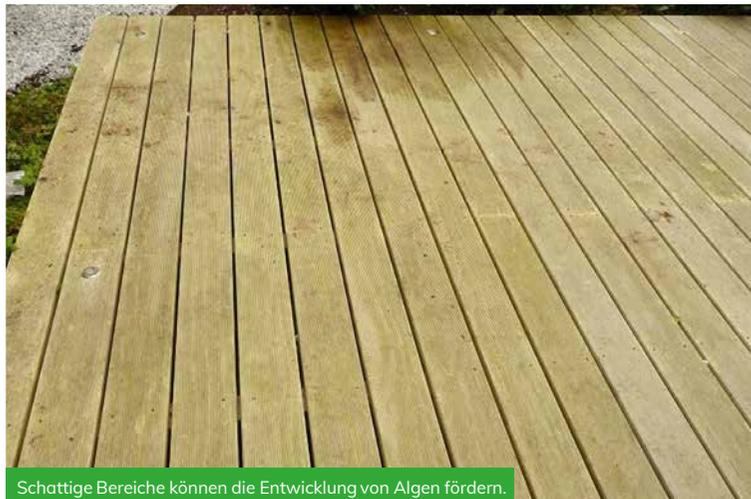
Schattige Bereiche können die Entwicklung von Algen fördern.

Nasse und trockene Bretter variieren im Aussehen. Aufgrund der Errichtungsdetails, dem Vorhandensein eines schattierten Bereichs oder den natürlichen Unterschieden im Holz, wie beispielsweise Dichte-variation oder Kornorientierung, trocknen einige Platten schneller als andere.

Dies wird nicht nur auf der Oberfläche beim Trocknen sichtbar, sondern hat auch einen Einfluss auf die Entwicklung von Schimmelpilzen, Algen und so weiter.

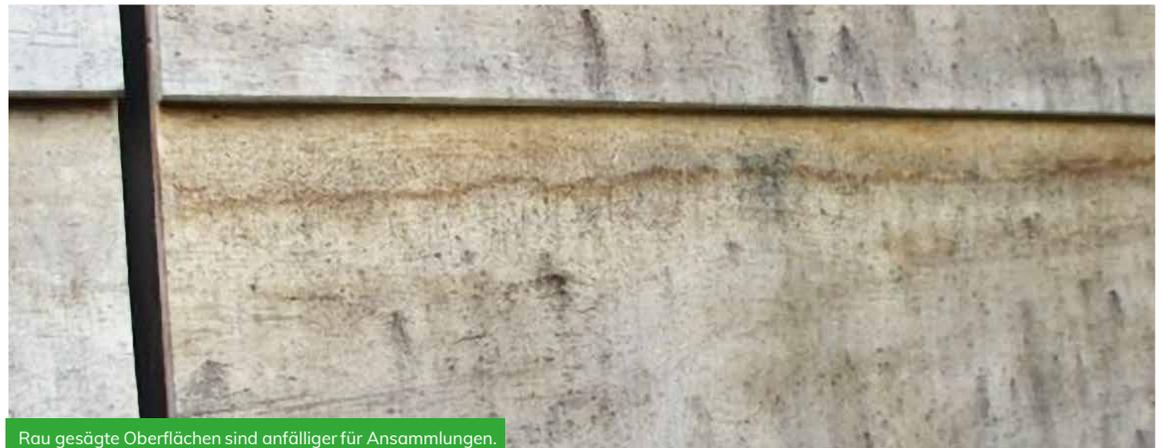
Rau gesägte Oberflächen sind anfälliger für Ansammlungen.

Andere Einflüsse sind ortsspezifisch, wie die Nähe zur Vegetation, Verschmutzung und Schmutzansammlungen (raue gesägte Oberfläche!). Schließlich spielen auch die natürlichen Unterschiede des Holzes eine Rolle.

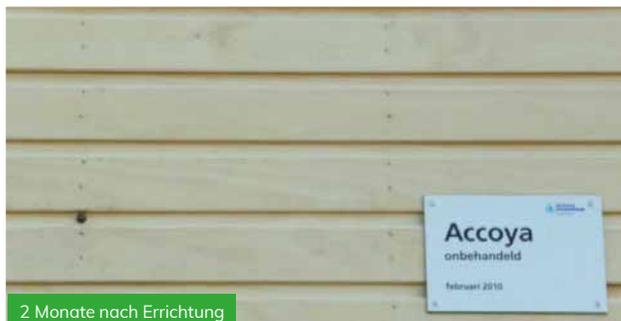
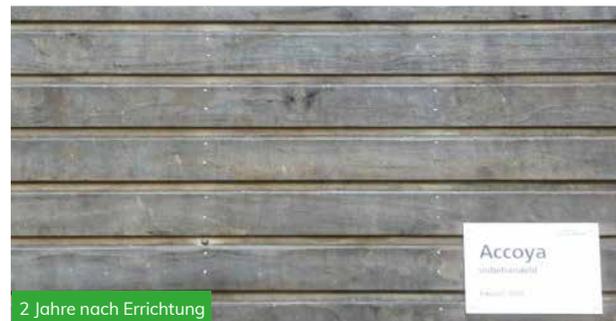
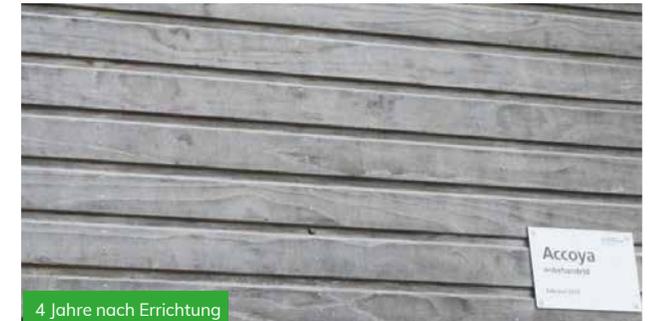
BÜROVERKLEIDUNG, VROOMSHOOP, NIEDERLANDE

Ein Teil der nach Südfassade wurde im April 2010 mit Accoya verkleidet und seitdem nicht gepflegt. Die Bilder zeigen die Fassade Im Juli 2010, 2012, 2014 (von links nach rechts).

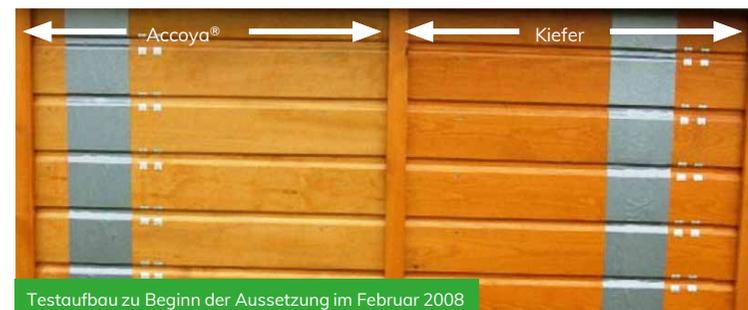
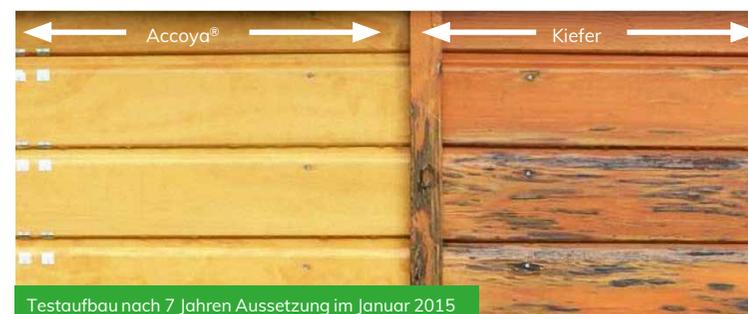
Für eine vergleichbare Leistungsbewertung von Accoya und unmodifiziertem Kiefernholz, beschichtet mit einer halblichtdurchlässigen Beize, wurde bei BM Trada eine südseitige Verkleidungsanlage aufgebaut.

Das lichtdurchlässige Beizsystem bestand aus einer pigmentierten Grundierung mit zwei Decklacken. Die verwendeten Verkleidungsplatten wurden in Form einer Stülpchalung angebracht, wobei die obere Kante auf einen Radius von ± 10 mm abgerundet wurde.

Nach fast 7 Jahren südlicher Belichtung in einer schwierigen Umgebung befanden sich die Accoya-Platten in einem weitgehend brauchbaren Zustand, wobei nur 2 der 7 Verkleidungsplatten deutliche Belege für Stress in Form von Schimmel- oder Mehltauwachstum zeigten.

Es wurde festgestellt, dass die Kiefernplatten eine starke blaue Pilzverunreinigung entwickelt hatten, die zu einer lückenhaften und diskontinuierlichen Entartung unter der Beschichtung führte. Die Integrität der Beschichtung auf den Kiefernplatten wurde als schwer beeinträchtigt befunden. Ein starkes Abblättern und Abschälen der Beschichtung erfolgte nicht nur entlang der abgerundeten Schulterdetails, sondern auch an den ebenen Flächen, wo Oberflächenrisse und Krakelierungen aufgetreten waren.
